SISTEMA DE REVESTIMIENTO IRONGRIP™ PATENTADO POR VDG:

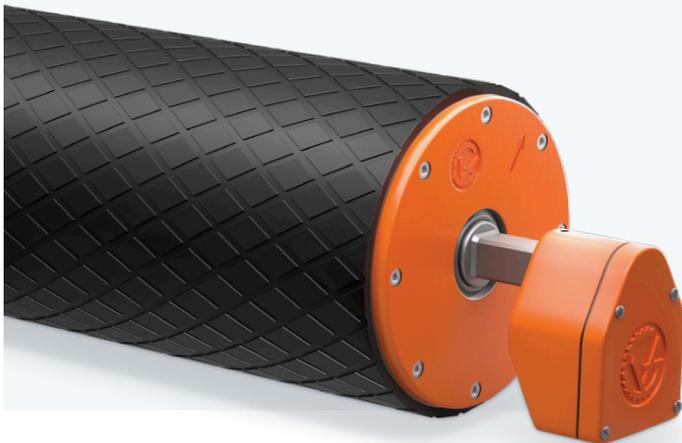
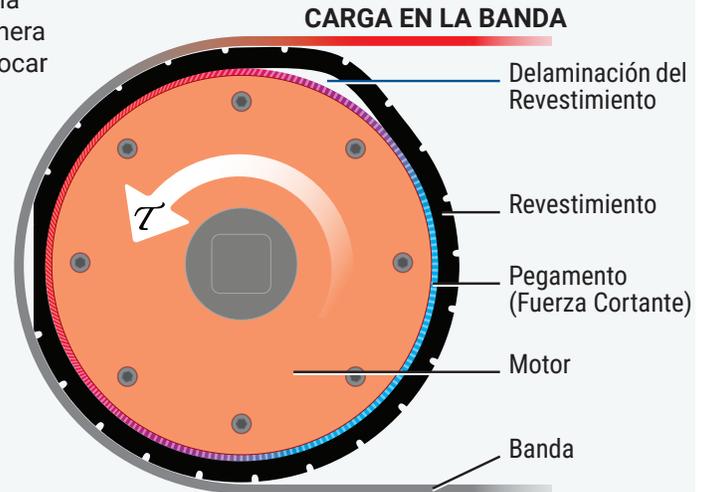
REVESTIMIENTO ESTÁNDAR:

Depende únicamente de la unión adhesiva entre el revestimiento y la carcasa para transmitir potencia a la banda transportadora. Esto genera una fuerza de cizallamiento sobre el pegamento lo que puede provocar la delaminación del revestimiento.

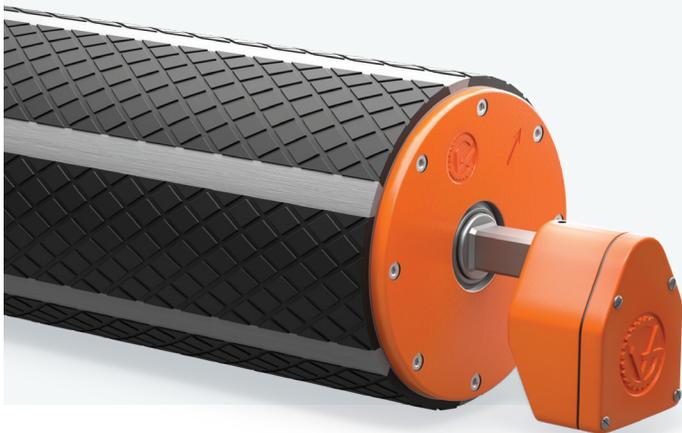
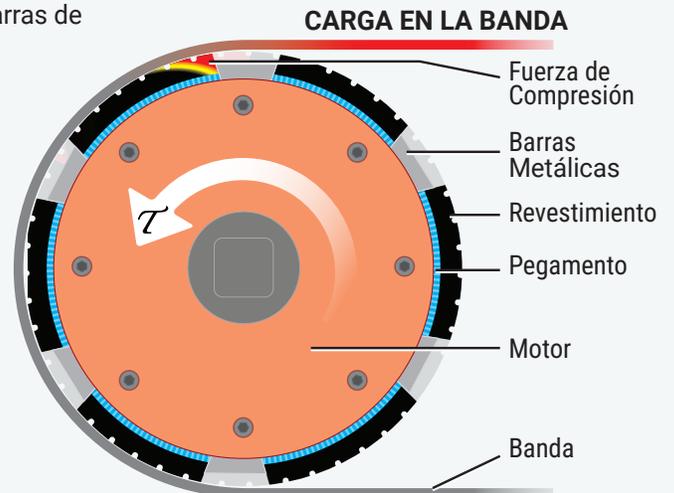
Las barras de metal se sueldan longitudinalmente en el tambor, con secciones de revestimiento de goma vulcanizada, adherida en caliente entre las barras. Las barras metálicas evitan que la goma se desgaste debajo de las barras. Las fuerzas de carga se transfieren mediante compresión en las barras de acero, lo que reduce la dependencia del revestimiento en la unión adhesiva con el motor, eliminando las fuerzas de cizallamiento que causan la delaminación en el revestimiento estándar.

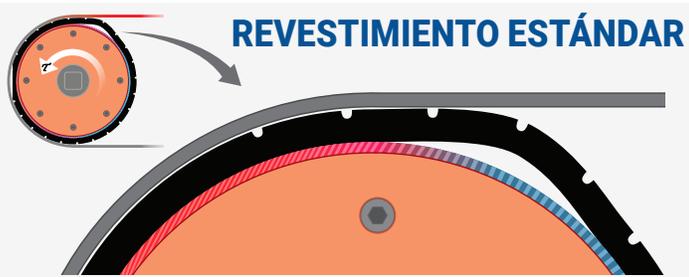
REVESTIMIENTO ESTÁNDAR

Para lograr la fuerza de tracción deseada en un sistema de banda transportadora, la banda se tensa alrededor de la polea motriz y la polea de cola para aumentar la tracción. Mientras la banda está sometida a alta tensión se estira y a medida que el sistema gira, pasa a una tensión más baja y se contrae a su tamaño original. Esta contracción ocurre en la cara del revestimiento, lo que provoca desgaste tanto en la banda como en el revestimiento. Esta tensión de la banda en el revestimiento estándar es una fuerza de cizallamiento que se transfiere al pegamento, que une el revestimiento al tambor, lo que causa la delaminación del mismo.

Para mantener la tracción (**Fig. Fuerza de tracción**) se aplica una tensión excesiva en la banda transportadora, lo que conduce a un mayor desgaste de la banda y el revestimiento, así como el desgaste adicional de los componentes externos. Ya que el sistema de accionamiento ahora está sobre tensado (**Fig. Carga del rodamiento**).

Además, debido a las bandas intrínsecamente desiguales y a la tensión desigual de la banda, el revestimiento no solo se desgastará más rápido, sino que se desgastará de manera desigual, lo que provocará un desalineamiento de la banda. En este punto será necesario desarmar el sistema de accionamiento y volver a colocar el revestimiento necesario en el motor convencional.

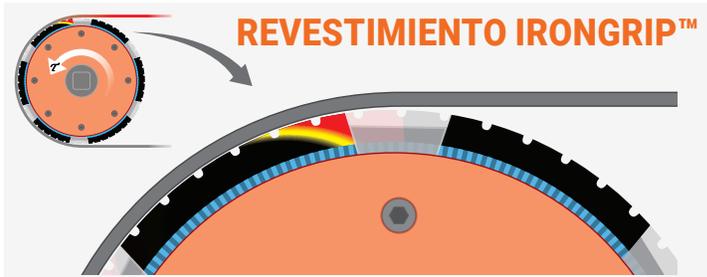
REVESTIMIENTO IRONGRIP™

El sistema de revestimiento **IronGrip™** de VDG elimina la delaminación al utilizar barras metálicas soldadas entre las secciones de revestimiento, lo que transfiere la fuerza de cizallamiento de la tensión de la banda a una fuerza de compresión sobre las barras metálicas, aliviando toda la carga en el pegamento.

Con un **coeficiente de fricción*** más alto, el revestimiento **IronGrip™** ofrece una tracción bastante significativa (**fig. Fuerza de tracción**) que permite una menor tensión de la correa lo que resulta en un menor desgaste de la banda y el revestimiento, y una mayor vida útil de los componentes externos del sistema de banda transportadoras (**fig. carga del rodamiento**).

Durante la vida útil del sistema de bandas transportadoras, las barras metálicas del **IronGrip™** impiden que el revestimiento se desgaste por debajo de las barras metálicas proporcionando una tracción continua similar a la que ofrece el revestimiento estándar no desgastado. Como las barras metálicas tienen una altura uniforme y son resistentes al desgaste, se elimina el desgaste desigual tanto de la banda, como del revestimiento lo que mejora la alineación de la banda.
